通学路対策箇所図(南条小・南越前中学校)

通学路対策箇所図(湯尾小学校、旧今庄中学校)

通学路対策箇所図(今庄小・旧今庄中学校)

通学路対策箇所図(河野小・旧河野中学校)

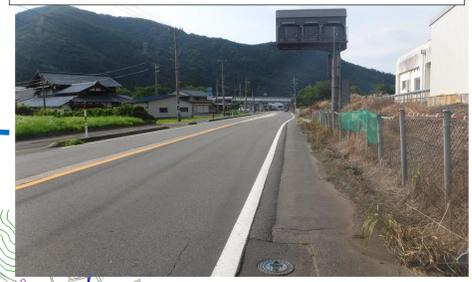
②国道365号により交通量が多いが、一部路肩が狭く危険。
済

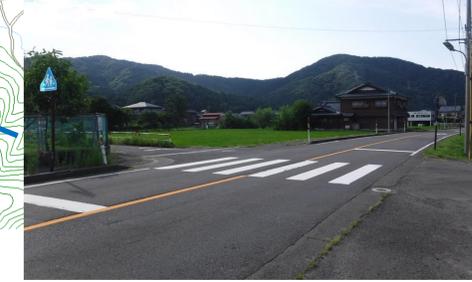
①横断歩道の明示が除雪等により消えてしまう。
済

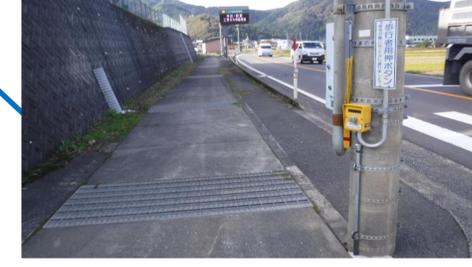
③横断歩道の押しボタンの向きが危険。
済

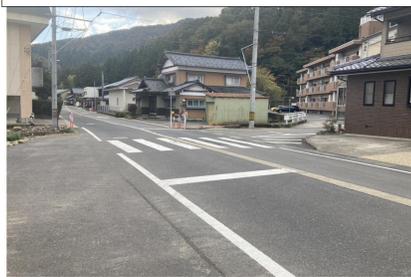
③道路横断する箇所に歩道の
の明示がなく危険。 済

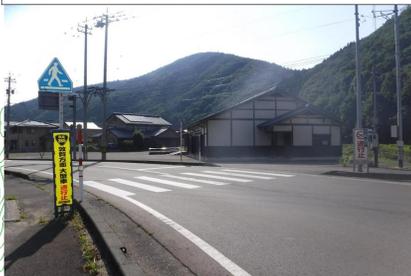
④道路横断する箇所に歩道
の明示がなく危険。 済

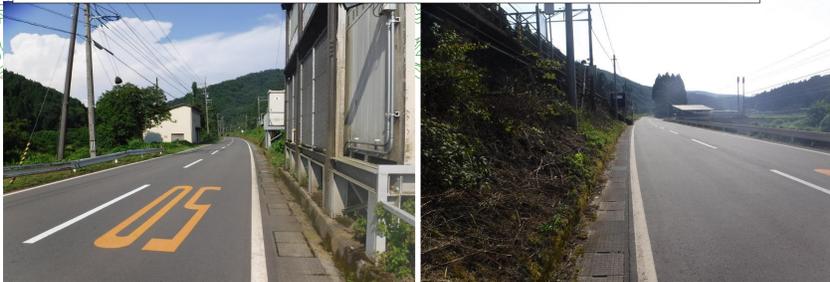
②道路幅員が狭小で自転車通学時危険。 済

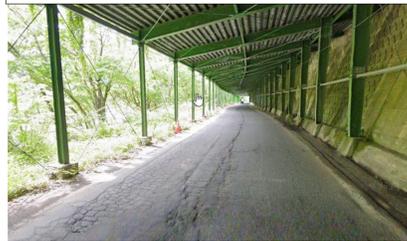
⑤外側線が消えていて危険。
(スノーシェード内は道幅が狭
くなっている)
