# R6・7年度中に対策を実施した箇所①

【南条小・南越前中⑬】

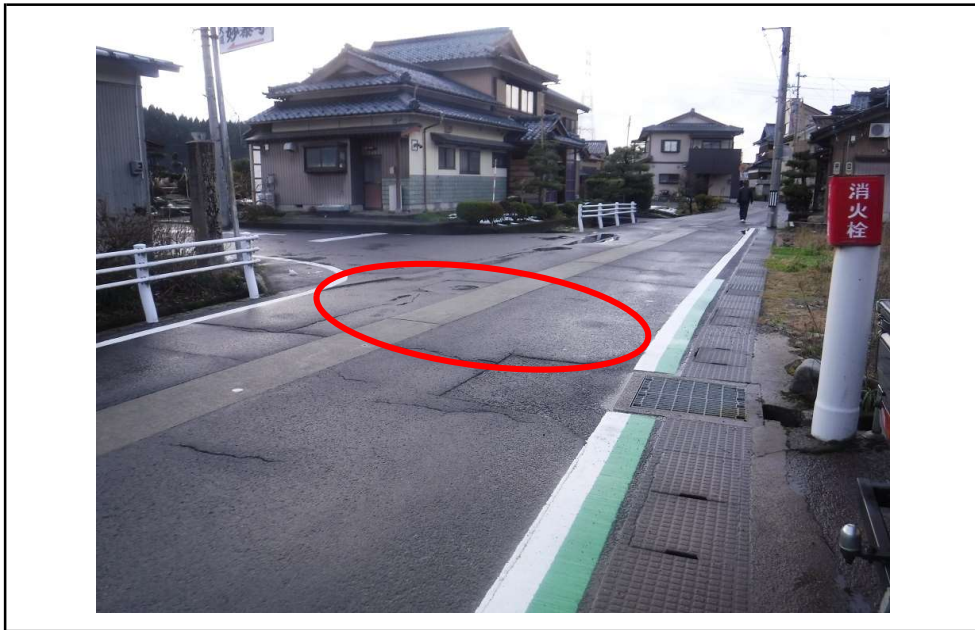
対策前

通学路の状況・危険の内容  
グリーンベルトのほうを歩くために道路を横断する必要があるが、横断歩道がない。

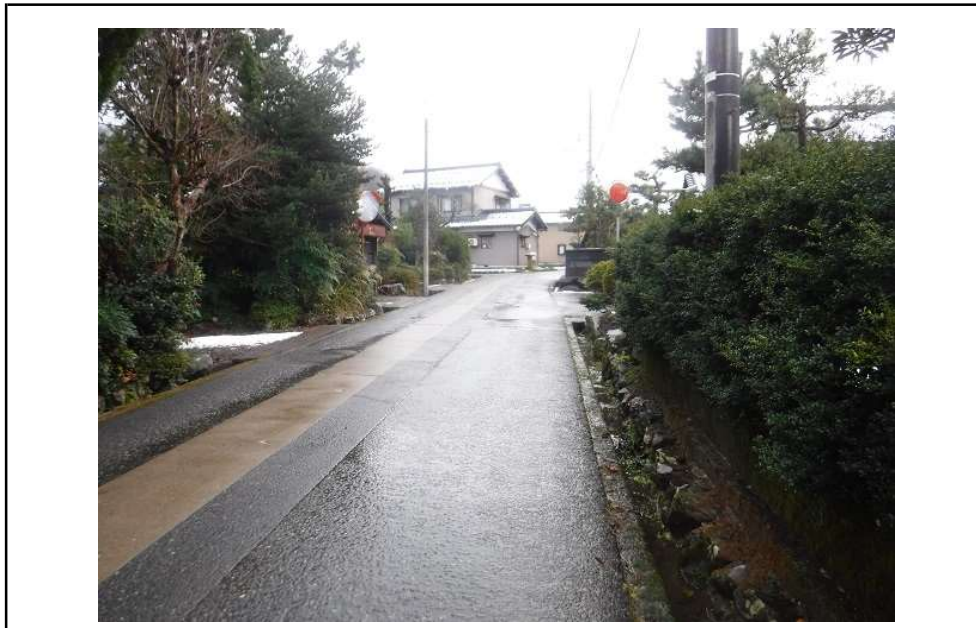
#### 対策前

通学路の状況・危険の内容  
徒歩通学の区域で、登下校の際道幅が狭く危険。
