南越前町学校施設等長寿命化計画

令和3年3月

南越前町 教育委員会

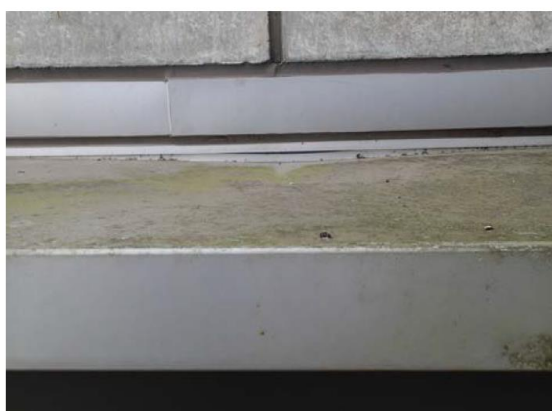
写真番号	29
種別	シーリング
細別	立上り水切り押えシーリングの欠陥

学校名 (棟名)	棟番号	規模等	設置年度	築年数	部位	仕様	場所	点検調査結果概要	写真番号	健全度	緊急度
南条小学校 (校舎1)	1	木造 2階 673m ²	H16 2004年	16	外壁・軒	レンガ	全体	外壁レンガに白華、軒と窓台のレンガにコケ及び変色	4, 5, 7	B	低
					電気設備	その他	南面	センサーに錆び	3	B	低
					空調設備	個別方式エアコン	北面	空調機架台錆び	6	B	低
南条小学校 (校舎2)	2	木造 2階 915m ²	H16 2004年	16	屋根	瓦葺	屋根	瓦欠け、隅棟に植栽	10, 11	B	低
					外壁・軒	レンガ	全体	壁レンガに白華	12	B	低
南条小学校 (校舎3)	3	木造 2階 1609m ²	H16 2004年	16	外壁・軒	レンガ	全体	防火壁レンガのひびわれ及び欠損、外壁レンガに白華、 外壁レンガにコケ及び変色	15, 16, 17, 18, 21	C	中
					外部床・仕上げ	タイル張	図工室	出入口にコケ繁茂、外部階段にコケ、変色	20, 22	C	中
					シーリング	その他	東面	笠木シールの剥離	19	C	中
					空調設備	個別方式エアコン	北面	空調機架台錆び	23	B	低
					屋根	瓦葺	屋根	瓦水切りのさび及び腐食、軒先瓦欠け、瓦割れ、面戸内の 葺土がこぼれる	26, 32, 34, 35	C	中
南条小学校 (校舎4)	4	RC造 2階 1885m ²	H16 2004年	16	屋根	長尺金属板葺	屋根	アルミルーフトリ子キヤップのはずれ	27	C	高
					屋根	雑・その他	屋根	金属屋根及び太陽光パネル支持材に錆び	33	C	中
					屋根	雑・その他	屋根	ドレン周囲に土が溜まる	31	B	低
					外壁・軒	レンガ	全体	軒先にコケ、植栽（雨水経路）、外壁レンガに白華、外 壁及び軒にコケと変色	37, 38, 39, 40, 41, 42	C	中
					外部床・仕上げ	タイル	西面	出入口の床タイルにコケ、変色	36	C	中
南条小学校 (校舎5)	5	木造 2階 1093m ²	H16 2004年	16	シーリング	その他	屋根	立上り水切り押えシーリングの欠陥、EXP.J部シールの 劣化	29	C	中
